# Zustandsanalyse Pfadfinderheim Orion Biel

Gebäudekategorie VII Versammlungslokale, Pfadfinderheim Orion Biel  
Paul-Robert-Weg 19  
2502 Biel

Genossenschaft Pfadfinderheim ORION Biel  
Niklaus Gschwend v/o Silenzio, Gschwend Architekten GmbH  
07.03.2022

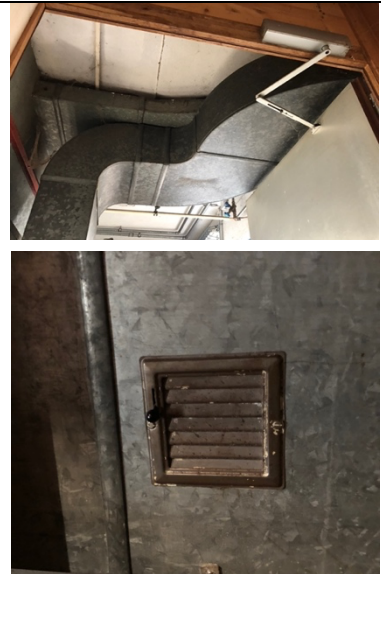
<p><b>Luftheizung</b>          Ventilator AG Stäfa, Luftmenge 6'000m<sup>3</sup>/h, Baujahr 1963.          Betrieb über Wärmetauscher durch Gasheizung.</p>	<p>Die schnelle Aufheizung über die Luftheizung ist bei einem temporären Betrieb ideal, die Radiatoren sollten primär zur Temperierung eingesetzt werden. Es fehlt primär an einer sinnvollen Steuerung. Es sollte eine internetfähige Steuerung nachgerüstet werden (Fernwartung/-Überwachung durch Heim-Chef). Wärmeauslässe in den Räumen müssen frei sein (teils mit Betten/Mobiliar verstellt). Ev. Umbau vorsehen (Auslass nach oben?). Fehlende Klappen sind zu ersetzen.          Zur Effizienzsteigerung die Isolation der Kanäle im UG prüfen.</p>

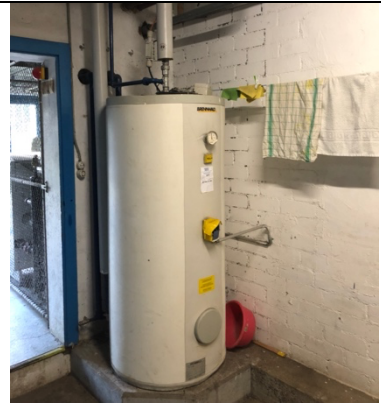
<p><b>Warmwasser</b>          Die Wassererwärmung erfolgt über die Gasheizung.          Wärmespeicher Brennwald 500l von 1999.          Warmwasserleitung gedämmt, mit Begleitheizband ausgerüstet.</p>	<p>Zurzeit keine Massnahmen angezeigt. Periodische Entkalkung vorsehen. Kontrolle ob Begleitheizband an Hauptschalter angeschlossen ist.</p>

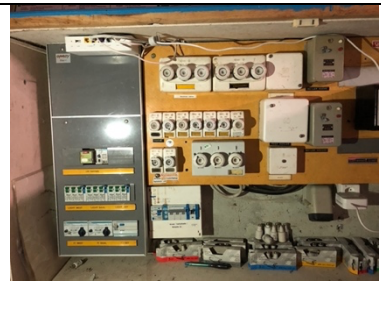
<p><b>Elektroinstallation</b>          Obergeschoss, WC- und Duschaum sind mit FI-Schutzschalter ausgestattet.          Die Brandmeldeanlage entspricht den heutigen Vorschriften. Haupttableau und Elektroverteilung UG original.</p>	<p>Das Haupttableau sowie die Absicherungen UG sollten mittelfristig erneuert werden. Die Erneuerung der Elektroverteilung im UG ist wünschenswert, jedoch nicht zwingend (altrechtlich).</p>

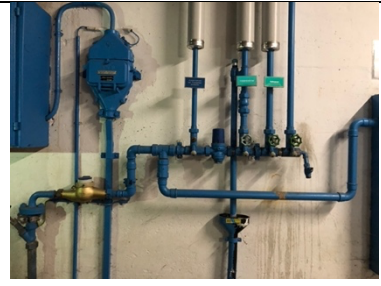
<p><b>Verteilbatterie Kaltwasser</b>          Wasserverteilung Original mit Gartenleitung, Löschkosten UG, Druckreduzierventil und Kaltwasserleitungen Gebäude.</p>	<p>Kein Feinfilter eingebaut, ev. bei Ersatz Absperrhahnen einbauen. Bei Bedarf alte Absperrhahnen ersetzen.          Installation eines zweiten Löschkosten im EG prüfen. (Zufahrt für Feuerwehr im Brandfall nicht gewährleistet).</p>
